# **L'audit de Potentiel Piétonnier Actif et Sécuritaire du quartier Centre-Sud**

Pour un quartier qui marche

***Sophie Paquin, Ph.D urbaniste  
et  
Anne Pelletier, M.Sc.***

2012

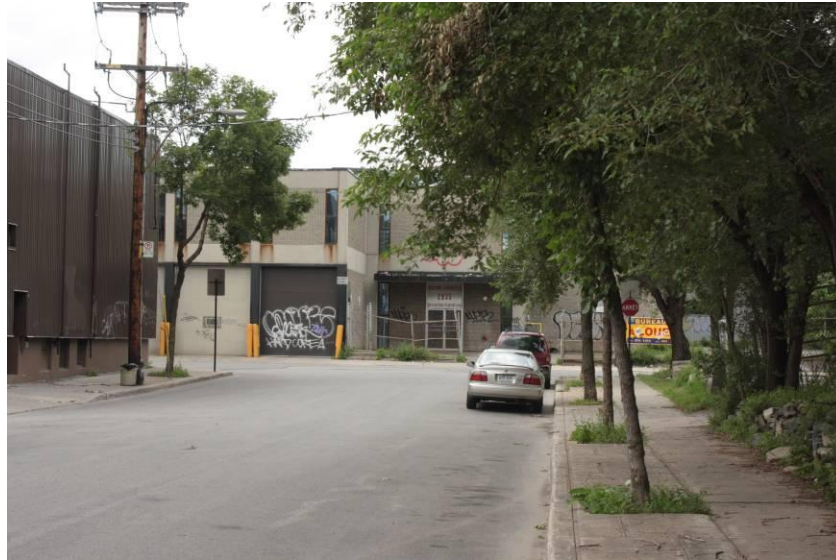
Figure 1- Trottoir avec bande tampon

- Un espace tampon entre la chaussée et le trottoir est présent sur 60 % des tronçons évalués (58 tronçons). Plus du tiers de ceux-ci (21 tronçons) sont d'une largeur supérieure à un mètre (figure 1). Les espaces tampons sont composés d'asphalte, de béton ou de pavé entrecoupé d'aménagement paysager (gazon, fleurs ou arbres plantés dans des fosses).

- La présence d'un espace tampon entre le trottoir et la chaussée a comme premier avantage d'éloigner les piétons de la circulation automobile. Les abaissements aux entrées charretières placés dans l'espace tampon plutôt que sur la voie piétonne proprement dite permettent aux piétons de marcher sur une surface horizontale, plus confortable et sécuritaire l'hiver, en plus de faciliter la circulation des poussettes et des personnes à mobilité réduite (Institute of Transportation Engineers et Congress of New Urbanism, 2010 : 125 p.).

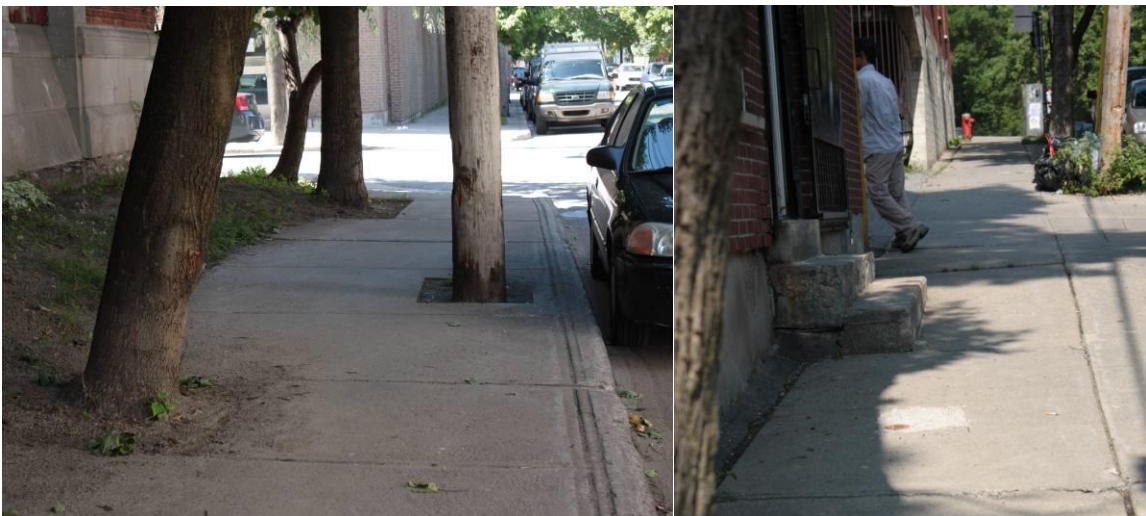
Figure 2 – Exemples d'obstacles sur la voie piétonne

- Des obstacles ont été repérés sur presque la moitié des voies piétonnes (47,9 %, soit 46 tronçons). Pour la majorité, il s'agissait de poteaux, panneaux, parcomètres ou affiches, soit pour 32 tronçons (figure 2). De la végétation mal entretenue sur 17 tronçons. Les marches en béton en saillie des bâtiments et sises sur l'emprise publique peuvent à quelques occasions être un obstacle pour le piéton.

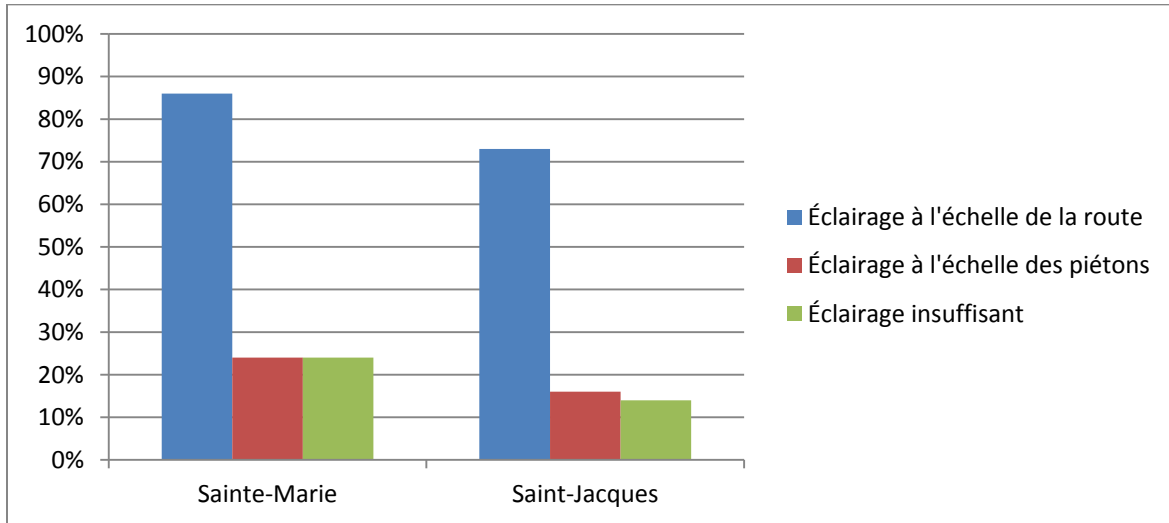
**Graphique 2 - Répartition de l'éclairage en fonction des voisinages du quartier Centre-Sud (%)**

- Tel que l'illustre le graphique 2, dans le voisinage Sainte-Marie comme dans le voisinage St-Jacques, l'éclairage est en grande majorité à l'échelle de la route.

- Néanmoins, une plus grande présence de lampadaire bas (à l'échelle du piéton) est notée dans le voisinage de Sainte-Marie.

- L'éclairage des trottoirs et des espaces à proximité contribue au sentiment de sécurité des piétons. En ce sens, les lampadaires doivent être distribués à intervalle assez rapproché le long de la rue, protégés du vandalisme et offrir un éclairage suffisant et uniforme (Ville de Montréal, 2002).

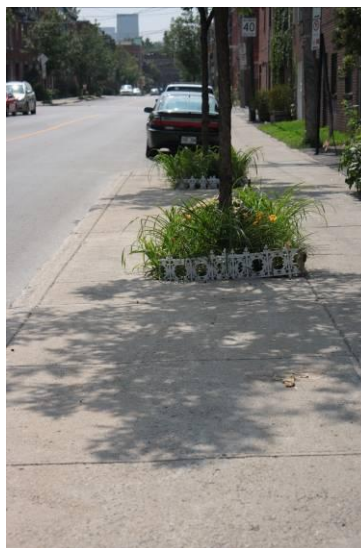
Figure 3 – Avancée de trottoir

- Seulement 11 mesures d'apaisement de la circulation (3 %) sont répertoriées parmi les traverses évaluées : huit dos d'âne et trois avancées de trottoir (figure 3).

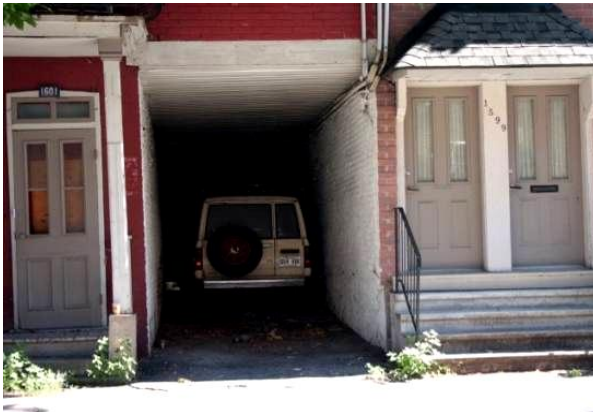
Figure 5 – Recoin sombre

- Plus de 53 % des tronçons ont des recoins sombres (recoin près des bâtiments, buissons, porte cochère sans battant, etc.) (51 tronçons) (figure 5).
- Des graffitis ont été remarqués sur 43 % des tronçons (42 tronçons).

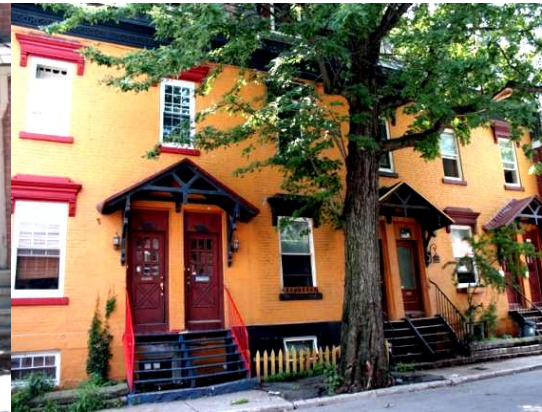
Figure 6 – Éléments agréables dans l'architecture des bâtiments

- Des éléments agréables dans l'architecture des bâtiments ou du paysage naturel se retrouvent sur 38 % des tronçons évalués (36 tronçons) (figure 6).
